# 温室効果ガス排出削減 メンテナンスニュース

第149号  
社内学習資料

## 地下処理槽室から臭気が・・・、臭気ファン羽根車の破損でしたが・・・。 その後の対応は適切・迅速か・・・？ 検証しました！

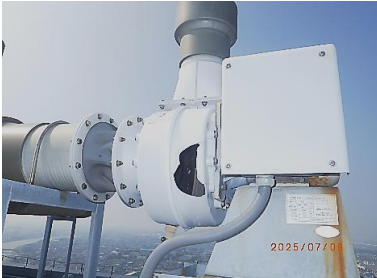
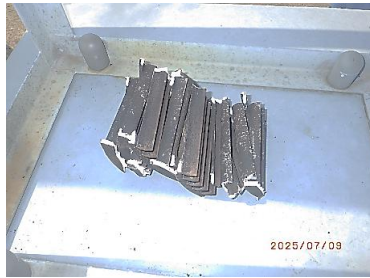
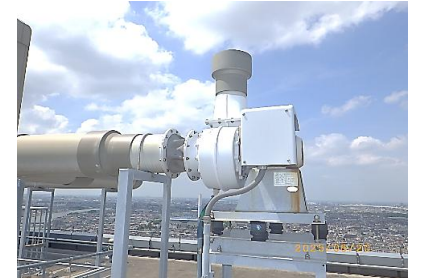
7月9日緊急点検時

6月20日点検時、臭気ファン

- ①臭気ファン本体が破損で穴が開く……。②ファン羽根車が破損でバラバラに……。原因は分からず……。
- ③ファン破損の結果、排気せず処理槽室に臭気が溜まり、室外に悪臭漏れを起こしました。④6月臭気ファン点検時に破損は見られませんでした……。
- ⑤臭気ファン交換の提案・見積書提出承認手続きに入る。⑥メーカーに臭気ファン注文と納期の確認に……。
- ⑦本年8月弱い臭気も堆積すれば高まり、8月7日、防災センターより共用部に悪臭あり、臭気ファン早期交換の催促を受けました……。
- ⑧8月9日、臭気ファンの納期確定できず、臭気ゼロ・HVシステムの無償設置に踏み切りました。

9月17日、臭気ファンを交換し地下とその周辺から臭気は全く消え、正常運転となりました。その結果、HVシステムは撤収致しました。
