おさらい-④ dsp・ハイブリッドシステムは、処理槽内の臭気をなくします！

事例-1 ディスポーザー排水処理槽・臭気指数追跡 都内 規模 400戸

実証報告

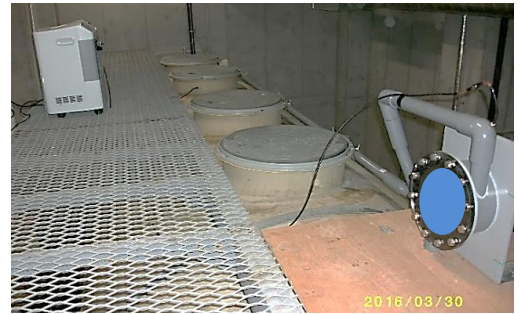
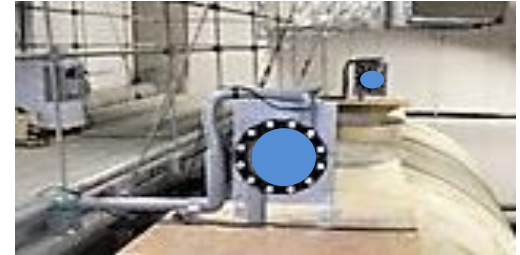
2016年5月	2016年6月	2017年3月
DSP・HV設置準備 臭気強度：5、強烈な臭い 臭気指数：30以上	HV運転開始 臭気強度：3～4 臭気指数：19～29 運転1時間後	HV設置 2ヶ月 臭気強度：0～1 臭気指数：4～7 屋上排気箇所測定
  酸素製造器set

- ① DSP・HVシステム導入前 臭気指数30以上
- ② 運転開始直後 臭気指数19～29 少し低下しました
- ③ 運転2ヶ月臭気指数4～7 ほとんど臭気は消えました
- ④ 運転4ヶ月 臭気指数4 臭気指数は安定しています
- ⑤ 9ヶ月後、臭気指数0～1 臭気は完全に消えました
